Pružanje usluga stručnog nadzora nad izvođenjem radova na rekonstrukciji i modernizaciji železničke pruge Novi Sad-Subotica-državna granica

IZVEŠTAJ BR. 116
05.08.2024. – 11.08.2024.

Naručilac:	Republika Srbija, Ministarstvo građevinarstva, saobraćaja i infrastrukture
Investitor:	Akcionarsko društvo za upravljanje javnom železničkom infrastrukturom ''Infrastruktura železnice Srbije''
Projekat:	Izvođenje radova na rekonstrukciji i modernizaciji železničke pruge Novi Sad-Subotica-državna granica
Ugovor:	Pružanje usluga stručnog nadzora nad izvođenjem radova na rekonstrukciji i modernizaciji železničke pruge Novi Sad-Subotica-državna granica
Ugovor br:	404-02-133/4/2021-02 od 21.01.2022. 1/2022-1/103 od 21.01.2022. PBU-21/22 od 21.01.2022.
Naslov dokumenta:	Nedeljni Izveštaj br. 116 – 05.08.2024. – 11.08.2024.
Broj dokumenta:	SEK3-N.IZV-116

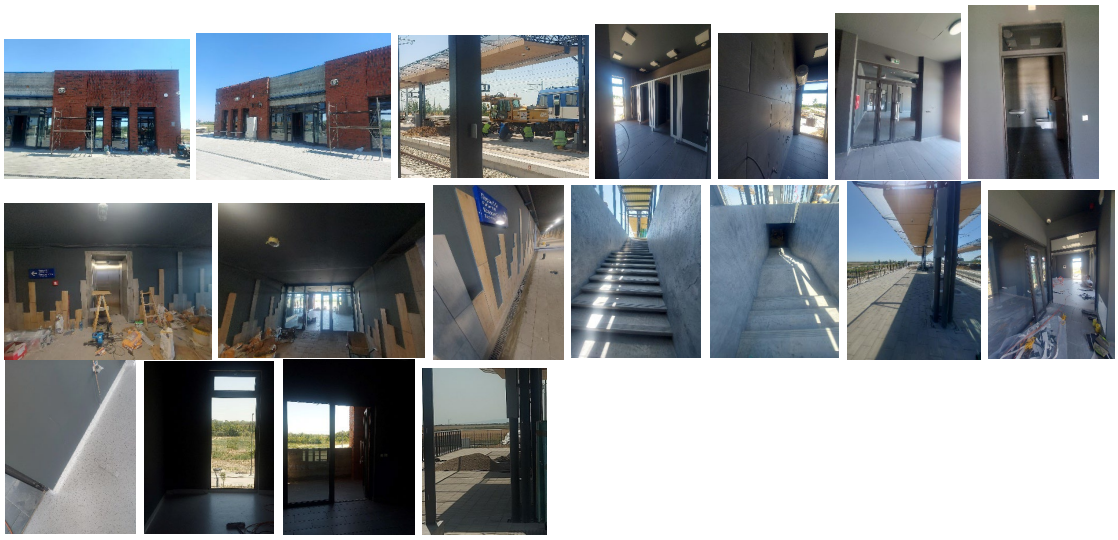
Stanična zgrada Vrbas Nova

- U svemu prema dogovorenoj dinamici treba ubrzati radove, kako na stančnoj zgradi , tako i na peronima, platou, nadstrečnicama, a u svemu prema dinamici i dogovoru na zajedničkim sastancima
